兵庫まちづくりプラットフォーム設立準備会

加西市(播磨地区)ワークショップ

第一部(古民家見学編)記録

民家再生工事現場見学(植木邸：加西市満久町)・・・10:05～10:55

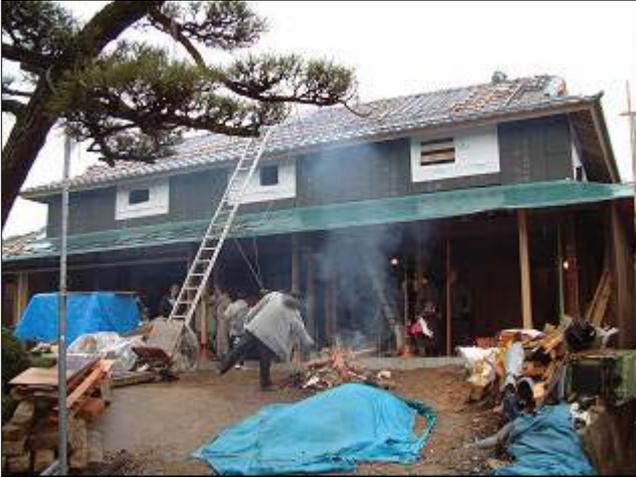
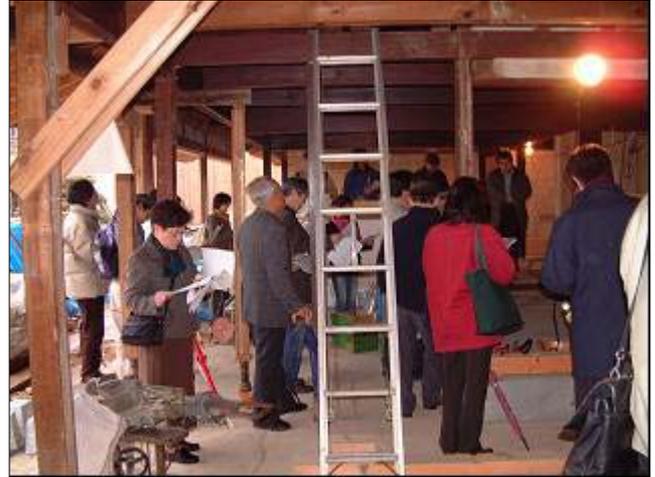
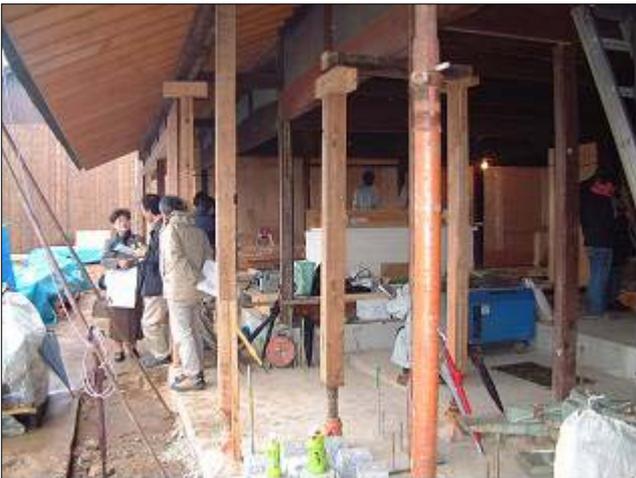
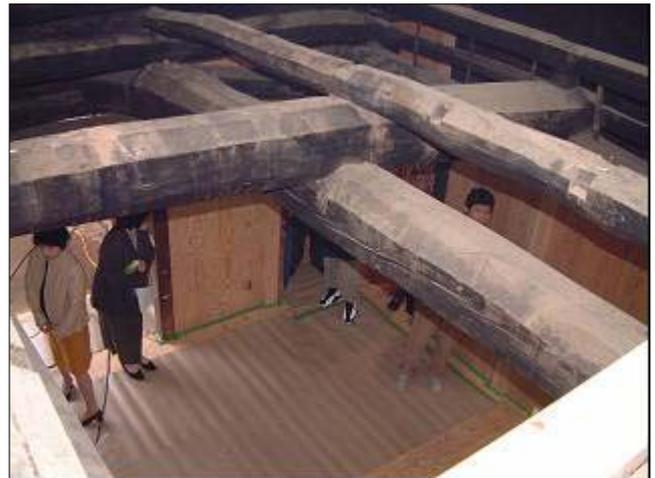
(古田) この建物自体は慶応3年に建てられ茅葺きの屋根でできていました。その後昭和26年に瓦屋根に改造されたということが分かっています。座敷4間取りになっており、土間の方は随分改造されています。1階の再生部分としては150㎡ぐらいと2階部分の40㎡で合計194㎡となります。それと屋根裏部屋が結構広い。それと増築された部分が33㎡ぐらいです。後は実際に見ていただきます。

(田原) 家が非常に重くて、2階の床に10t近くの重さのものが乗っていました。それを軽いものに変えて合板を貼っています。4t車にすると、壁も含めて10台出ました。連結はボルトでやり、基礎はベタ付けにしています。

建っていますが、今までの台風で最大 35 mm ぐらい傾いていました。それが一定方向ではないので、どう修正して元に戻すかというのは、現場では非常に苦労がありました。最大 1t600 のワイヤーで引っ張って機械が潰れましたが、それでも戻っていません。それだけ骨組みが頑丈で戻るに戻らないということも、実際の経験として始めて勉強させていただきました。レベルについては昔の建物部分と改築部分とがバラバラでしたが、レベルを合わすのはさほど苦労は無かったのですが、全ての柱をジャッキアップして、レベルを調整して、底をベタ基礎でコンクリートを打ったという形です。

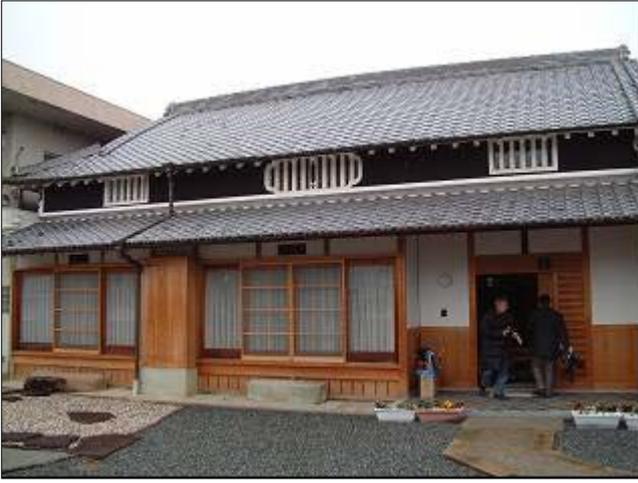
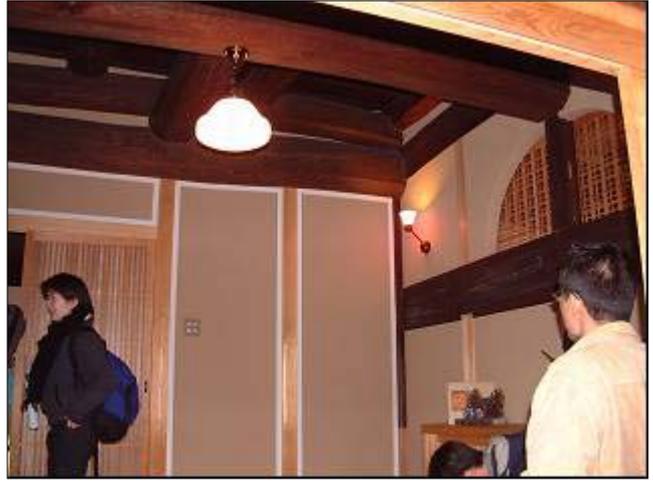
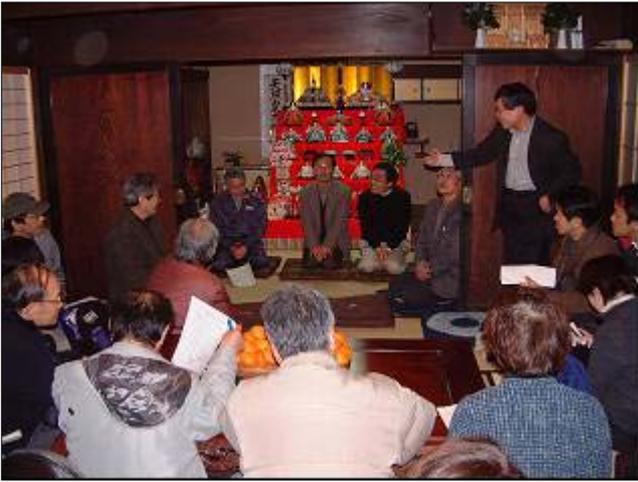
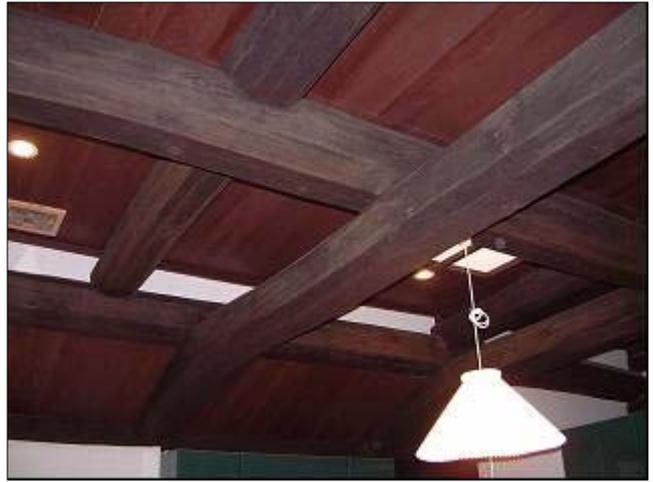
民家再生後の生活空間(西川邸：加西市王子町)・・・ 11:20～12:10

腐ったり先にいろいろ故障がおきたりした時に直せるように必ず 20 cm程度空けて四方に基礎をします。レベルを見たり、持ち上げておきながら調整したりできるので、家全体のジャッキアップはせずにベタ基礎をし、重要な柱は昔の礎石の上に乘せた格好で今までずっとやってきており、今後もそうしていこうと思っています。構造的なことでの特徴は、水平力や筋交いの面について、コボットという金物をふんだんに使っています。屋根裏とかいった面には、コボットでしっかりと締めて、地震に耐えるような施工の仕方をしています。そうしたことで、今非常に古民家というものが見直されており、伝統工法とかということが今非常に叫ばれている中で、そうしたことに對して一生懸命取り組んでいるという状態です。質問がありましたらお答えできる範囲内でお答えさせていただきます。

(A) 古いものを壊したりもしますが、使える材料は全て還元というわけではないのですが戻すようにしています。その下駄箱の天板は、使ってあった良い材料を捨てずにもう一度製材し直して、幅が広くないので二つに継いで使っています。また玄関の上の木も、捨ててはもったいないので削り直して使っていますから、色も多少さらのように見えますが古く、それぞれに合った色になっています。柱根などを組み合さなければいけない時に、古いものと新しいものとはうまくいきませんので、大体同じ年代の木を持って来て継いでいます。こうした事業をやる中で捨ててはもったいないという木は全て持って帰って保存していますから、このものもそこから探してあてはまるような木でやっています。そういう方法で、なるべく使えるものは使ってあげるようにしています。ですから古いものを使っているのが安くなるだろうということは、かえって手間がかかっていますので、その辺はご理解してもらってやっています。
